GODE RÅD OM Å

# FOREBYGGE OG UTBEDRE FUKTSKADER I BOLIGEN

Helsedirektoratet

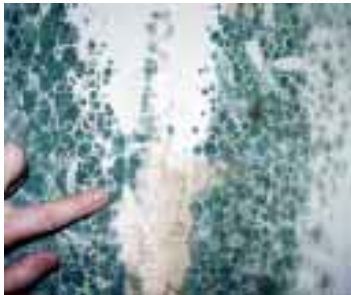
| Spesielt utsatte områder | Observasjoner<br>Mulige årsaker | Tiltak | Illustrasjon |
|---|---|---|---|
| Yttervegg mot terreng, kjeller og bebodd sokkel-etasje | Kondens og muggsoppdannelse mot kalde yttervegger<br>For dårlig isolert yttervegg<br>Vanninntrengning pga sviktende drenering, mangelfull fuktsperre, ødelagte taknedløp, dryppende utekraner<br>Feil bruk av rom<br>Utilstrekkelig ventilasjon<br>Lagring mot kalde yttervegger, som skaper kondens<br>Våtrom i sokkel/kjeller, mangelfull ventilasjon<br>Mugg- og råtedannelse på bjelkelag og stubbloft.<br>Manglende drenering og ventilerings | Søk fagkyndig bistand for å vurdere årsak og tiltak<br><br>Utbedring av ødelagte taknedløp<br><br>Stenging av dryppende utekraner<br><br>Unngå lagring mot kalde yttervegger eller direkte på kjellergulv uten lufting mellom gulv/vegg og lagret objekt | <p>Muggsopp (Mycoteam)</p> <p>Hussopp</p> |

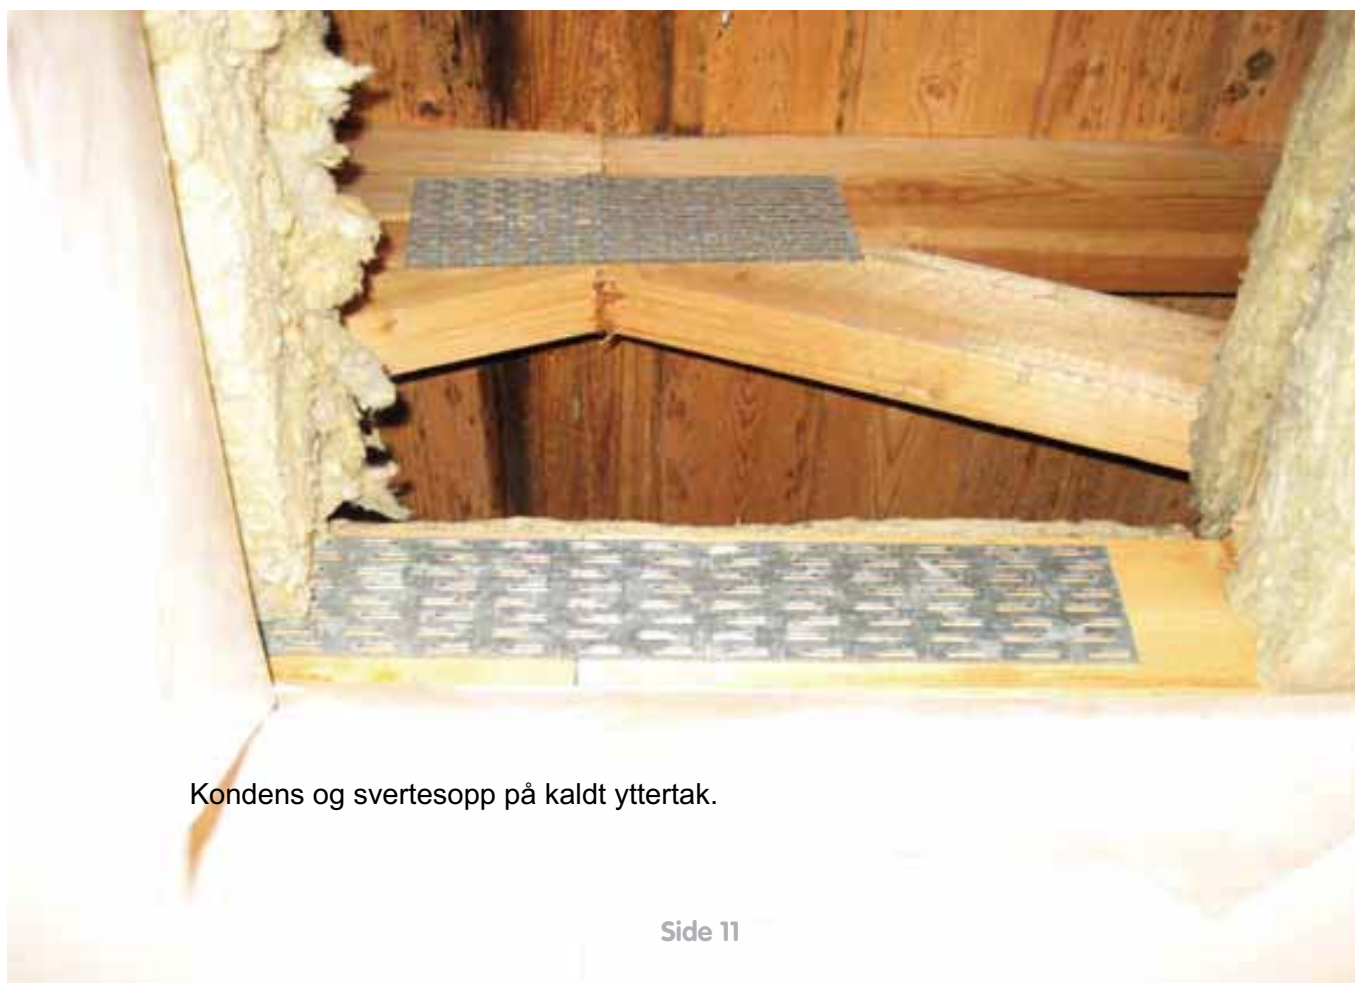
Kondens og svertesopp på kaldt yttertak.
